Stowarzyszenie Inżynierów i Techników Mechaników Polskich
Ośrodek Rzeczoznawstwa i Konsultingu

Celem niniejszego opracowania jest oszacowanie wartości rynkowej samochodu marki Peugeot nr rej EPI 8SC7

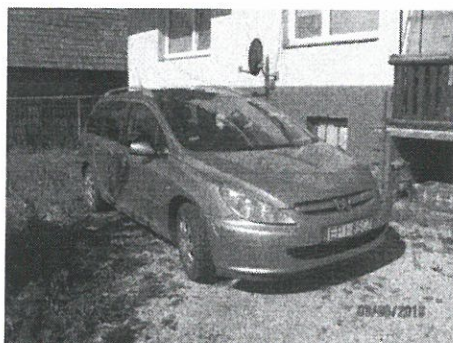
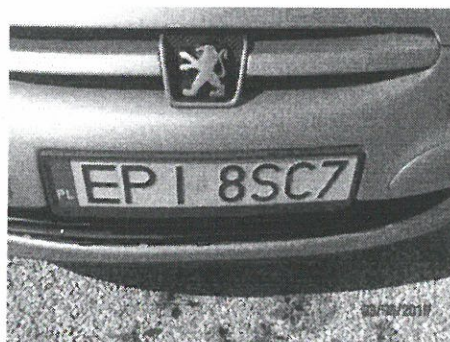
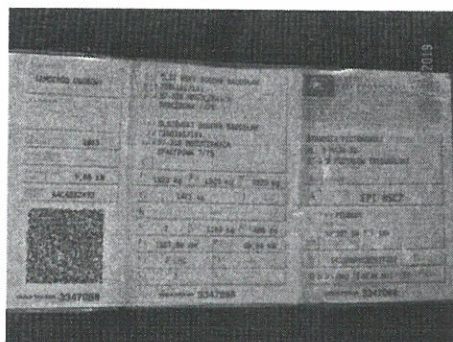
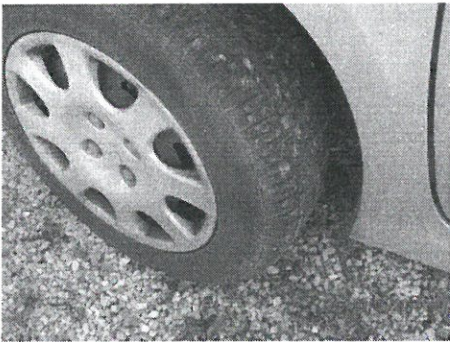
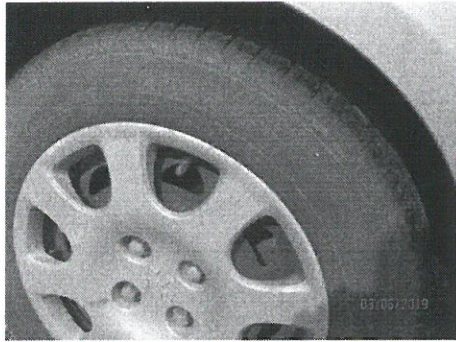
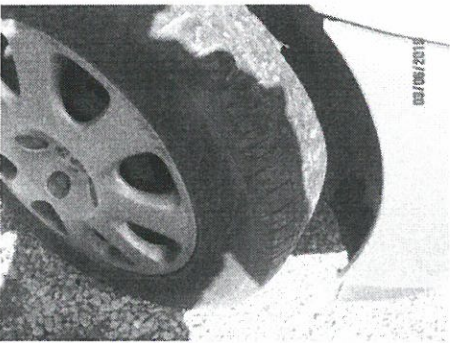
- brak wspomagania układu kierowniczego
- zawieszenie przednie do remontu
- uszkodzony tłumik wydechu
- niesprawna klimatyzacja

L.p.	Nazwa zespołu	Opis stanu technicznego zespołu
1	Silnik	Silnik podjął pracę.
2	Układ napędowy	Stan techniczny odpowiedni do zużycia rezerwu.
3	Układ jezdny	Ogumienie mocno zużyte
4	Kabina	Oznaki dużego zużycia.
5	Podwozie	Brak zewnętrznych oznak zużycia
6	Nadwozie	Drobne uszkodzenia (foto)
7	Ocena ogólna	Stan techniczny samochodu oceniam, jako zużyty zgodnie z latami eksploatacji i przebiegiem
8	Wypożyczenie dodatkowe	Hak
9	Stan ogólny	Pojazd zdolny do eksploatacji
